Topic 4. CÁC KHUYẾT TẬT TRÊN SẢN PHẨM VÀ CÁCH KHẮC PHỤC

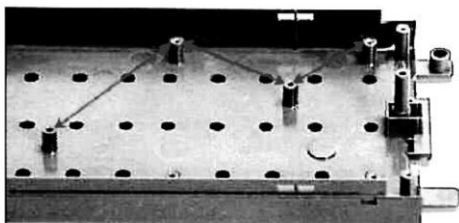
1. Kích thước

Dimensional Variations

1. Sản phẩm bị sai lệch kích thước lắp ghép

➤ Nguyên nhân: do độ co rút của sản phẩm nhựa

- ✓ Co rút trong chu kỳ ép
- ✓ Co rút sau khi sản phẩm được đẩy ra khỏi lòng khuôn

- Các yếu tố ảnh hưởng đến độ co rút
 - ✓ Bề dày thành sản phẩm: bề dày tăng thì độ co rút tăng
 - ✓ Ảnh hưởng của áp suất : thời gian duy trì áp càng dài, áp suất cực đại trong lòng khuôn càng cao thì độ co ngót càng thấp
 - ✓ Ảnh hưởng của nhiệt độ: Nhiệt độ của nhựa trong quá trình ép càng cao thì độ co ngót càng cao
 - ✓ Sự định hướng phân tử nhựa

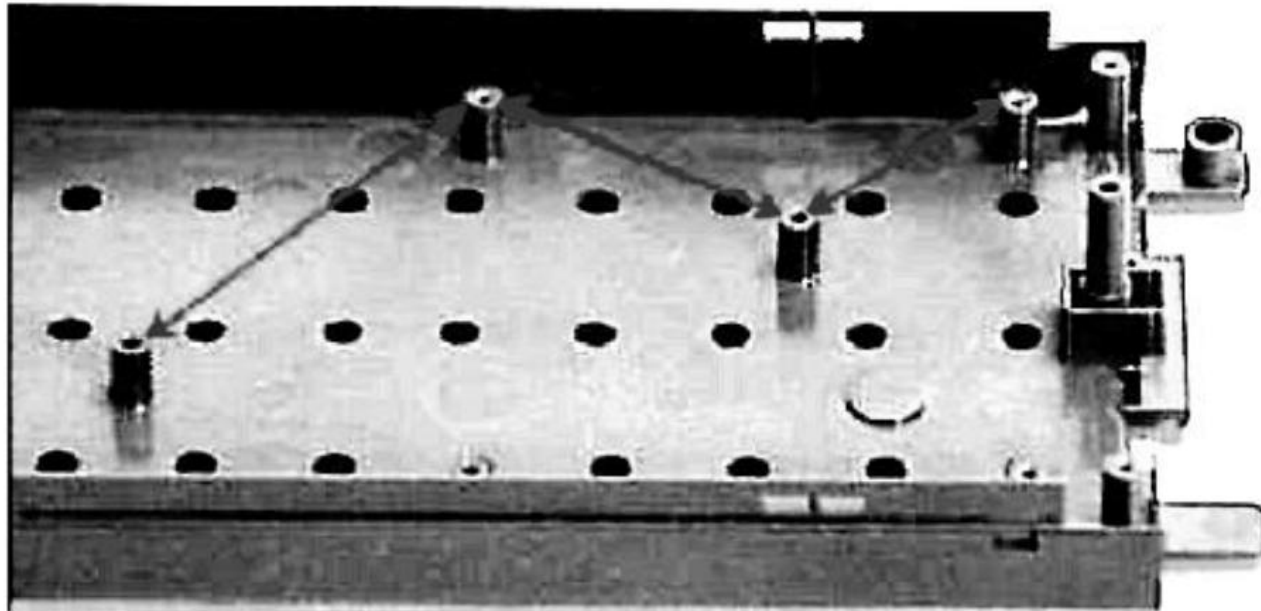
Dimensional Variations

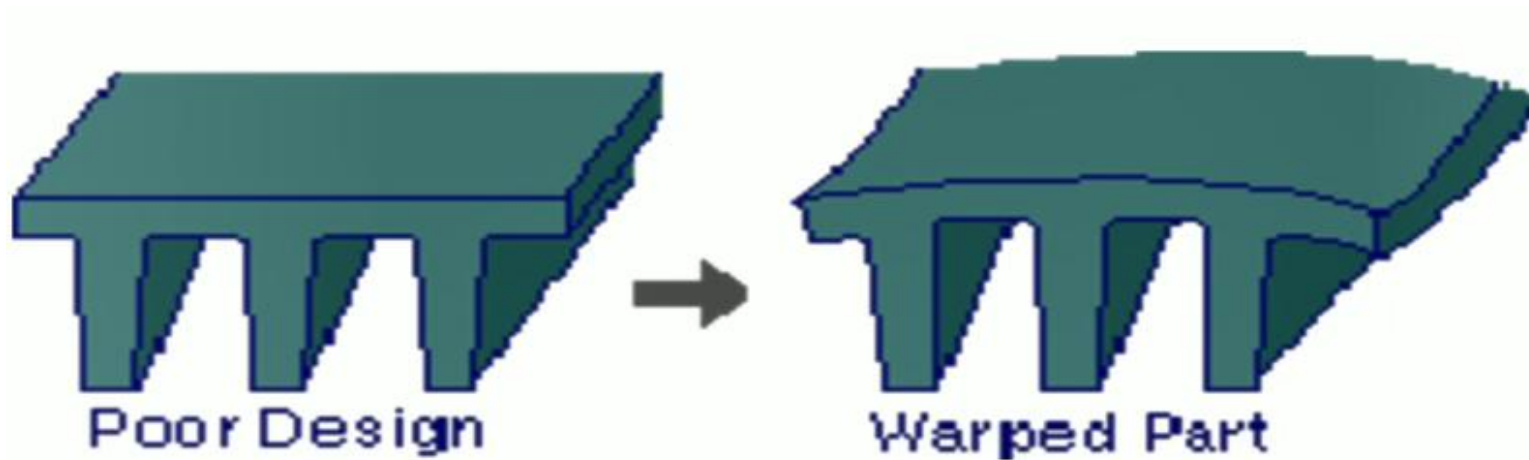
2. Sản phẩm bị cong vênh (Warping)

Sản phẩm bị **biến dạng** và **xoắn**

- ✓ Do sự giảm áp suất dọc theo dòng chảy của nhựa → Làm cho sự nén ép của vật liệu không đồng đều
- ✓ Do sự co rút không đồng đều trên sản phẩm
 - Sự chênh lệch về bề dày trên sản phẩm
 - Sản phẩm nguội không đồng đều: thiết kế hệ thống giải nhiệt không phù hợp
 - Có một phần nhỏ trên sản phẩm có độ co rút cao
- ✓ Sản phẩm lấy ra quá sớm chưa định hình được
- ✓ Nhiệt độ bề mặt khuôn chênh lệch nhiều
- ✓ Độ co rút của vật liệu nhựa

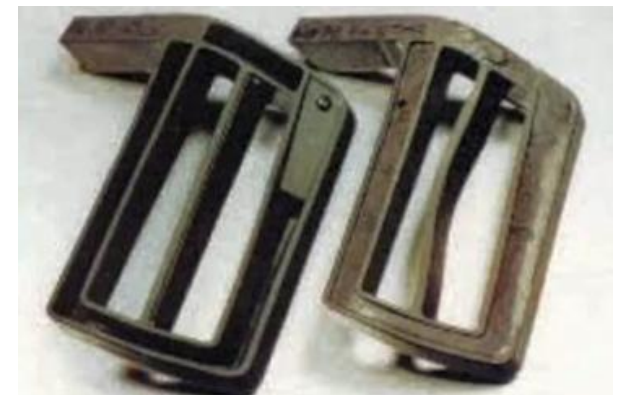
2. Sản phẩm bị cong vênh (Warping)

➤ Nguyên nhân

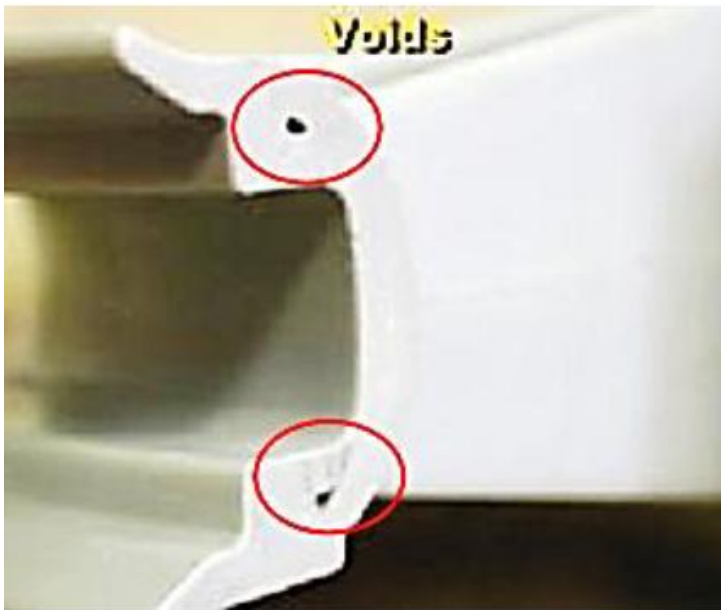
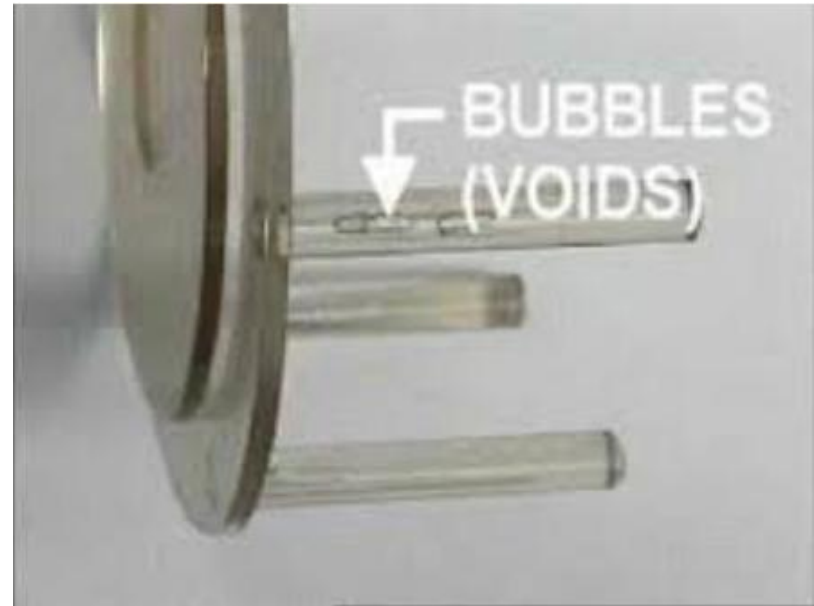
3. Tập trung bọt khí (voids)

Bọt khí trong quá trình ép xuất hiện trong sản phẩm. Các bọt khí này **hình thành các lỗ bên trong sản phẩm** hoặc **làm cho sản phẩm không điền đầy hoàn toàn**.

- ✓ Sản phẩm có bề dày lớn
- ✓ Nguyên liệu có độ ẩm cao nhưng không được sấy trước khi đưa vào ép
- ✓ Vị trí các cổng phun không hợp lý tạo ra dòng chảy tập trung → dồn khí vào một chỗ
- ✓ Cuồng phun, kênh dẫn nhựa, và cổng vào nhựa có độ bóng không cao, gồ ghề và rất dễ hình thành các bọt khí khi nhựa nóng chảy đi qua.
- ✓ Chưa tối ưu được thoát khí kênh dẫn và thoát khí trong lòng khuôn dẫn đến bít khí.

- ✓ Thiết kế sản phẩm có bề dày phù hợp
- ✓ Đảm bảo nhựa đã được sấy trước khi đưa vào sản xuất
- ✓ Thay đổi vị trí cổng phun
- ✓ Tối ưu hệ thống thoát khí trong khuôn
- ✓ Giảm tốc độ phun, vì nếu phun với tốc độ cao thì bọt khí không thoát được.
- ✓ Bề mặt kênh dẫn, cuống phun và cổng rót nhựa gia công có độ bóng đạt mức cho phép, không ba via hay gồ ghề bề mặt.

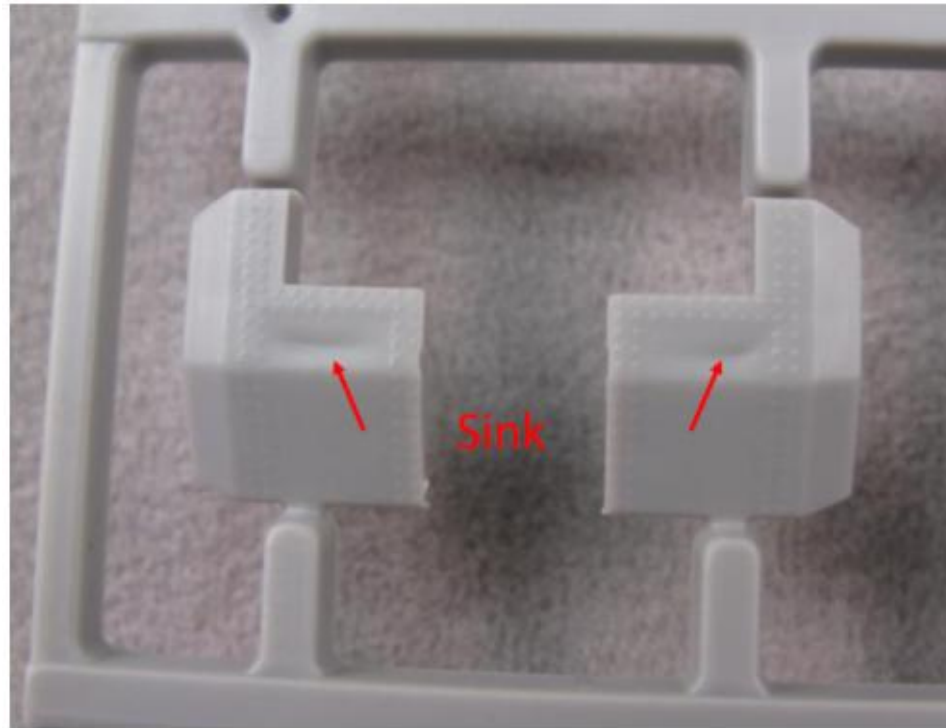
4. Lõm bề mặt (Sink marks)

- Sản phẩm sau khi ép nhựa bị lõm một phần bề mặt xuống so với các phần xung quanh.
- Hiện tượng lõm thường xảy ra ở những nơi sản phẩm có thành dày hoặc vị trí có độ chênh lệch các thành quá lớn. Các vị trí có gân dày cũng rất dễ xảy ra lỗi này.

- ✓ Do sự co rút không đồng đều ở những vùng có sự chênh lệch lớn về bề dày.
- ✓ Do áp suất trong giai đoạn phun (injection) và giai đoạn giữ áp (packing/holding) thấp.
- ✓ Do thời gian giữ (holding time) và thời gian làm nguội (cooling time) ngắn.
- ✓ Do nhiệt độ khuôn quá cao.

- ✓ Hiệu chỉnh thiết kế sản phẩm phù hợp.
- ✓ Đưa cổng vào nhựa đến hoặc gần vị trí dày.
- ✓ Thay đổi nhựa có hệ số co rút nhỏ hơn.
- ✓ Thay đổi các thông số ép (áp suất, nhiệt độ, thời gian).

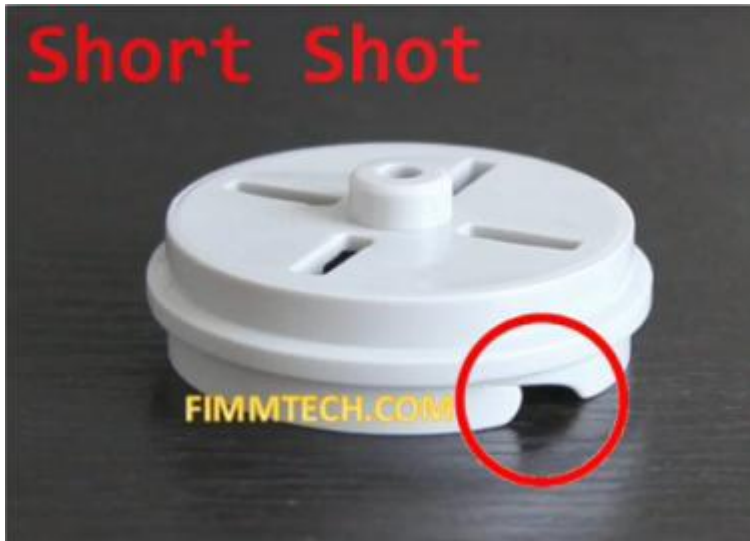
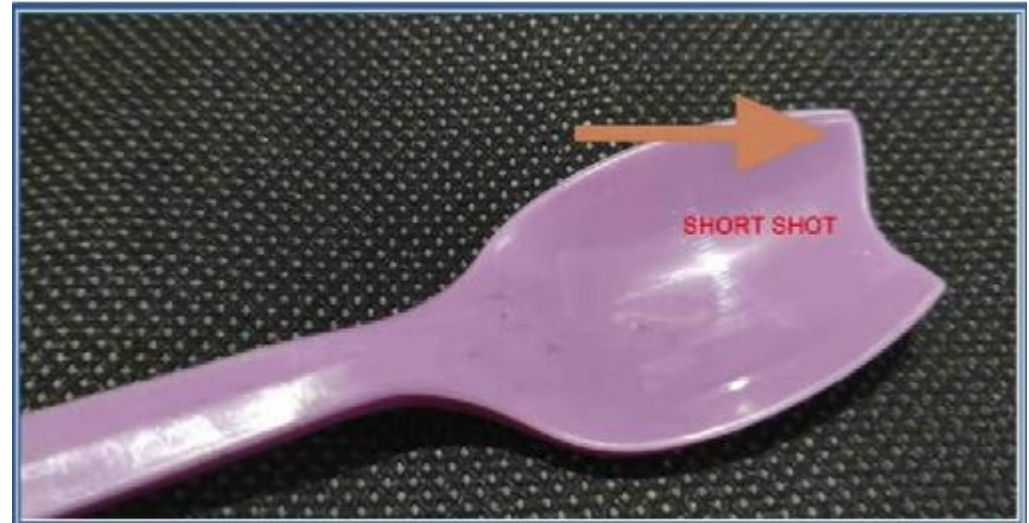
5. Hiện tượng phun thiếu (Short shot)

Hiện tượng vật liệu **không thể điền đầy lòng khuôn** dẫn đến sản phẩm ép xong bị **khuyết tật, dị dạng**.

- ✓ Bề dày thành sản phẩm quá nhỏ
- ✓ Bề mặt khuôn không bóng láng nên cản trở dòng chảy
- ✓ Nhiệt độ chảy và nhiệt độ khuôn quá thấp
- ✓ Vận tốc và áp suất phun thấp
- ✓ Lòng khuôn thoát khí không tốt
- ✓ Thiếu nguyên liệu (cài đặt hành trình trục vít không đủ).

- ✓ Tăng độ dày thành sản phẩm
- ✓ Tăng kích thước hệ thống kênh dẫn (runner)
- ✓ Đánh bóng bề mặt kênh dẫn và lòng khuôn
- ✓ Tăng nhiệt độ chảy, nhiệt độ khuôn, tốc độ và áp suất phun
- ✓ Cải thiện hệ thống thoát khí trong khuôn
- ✓ Tăng thể tích nhựa trong 1 lần phun

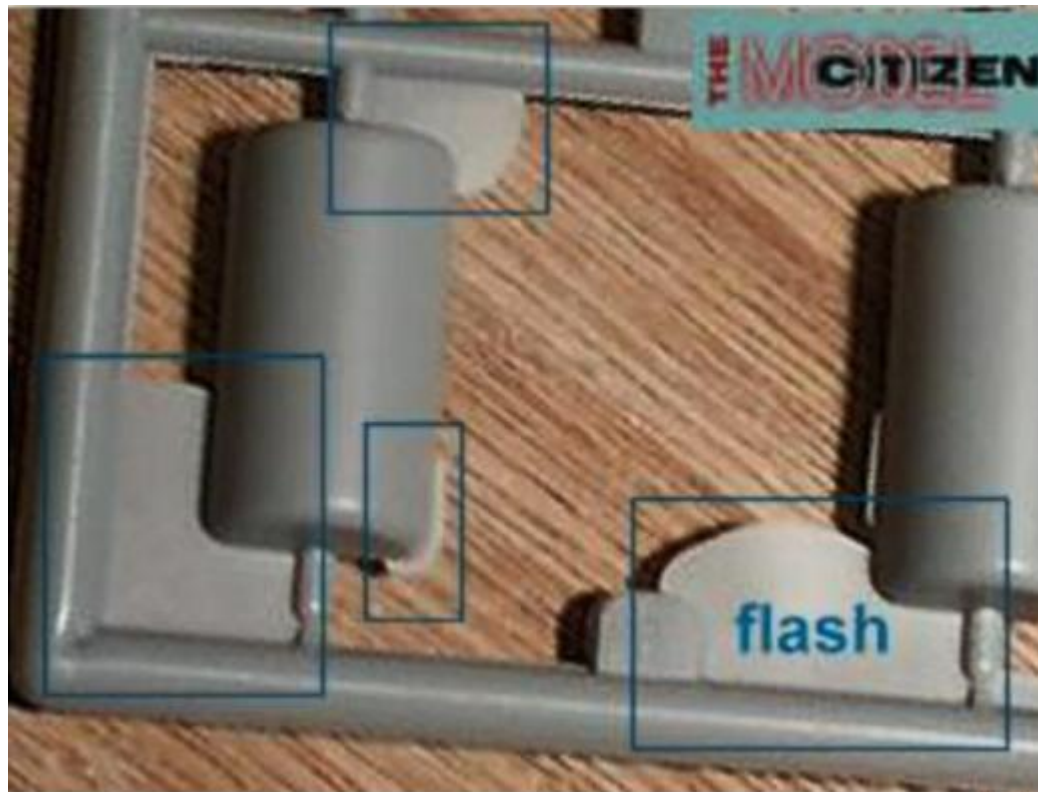
6. Sản phẩm bị bavia (Flash)

Bavia được hình thành trên **mặt phân khuôn** hoặc **tại vị trí đặt hệ thống thoát khí**. Hiện tượng bavia làm cho sản phẩm biến đổi hình dạng, sai kích thước và cân nặng...

- ✓ Chế tạo khuôn không chính xác, sai số giữa hai nửa khuôn quá lớn
- ✓ Lực kẹp khuôn quá thấp
- ✓ Khuôn đóng không kín do: khuôn gấn chưa khớp, bị kênh (do bị bẩn, bị gỉ sét)
- ✓ Nhiệt độ chảy, tốc độ phun hoặc áp suất phun quá cao

- ✓ Chọn được vị trí cổng phù hợp
- ✓ Kiểm tra việc chế tạo chính xác bề mặt khép khuôn
- ✓ Điều chỉnh khuôn cho thích hợp hoặc sửa lại các chỗ hư hỏng
- ✓ Cài lại lực kẹp khuôn cao hơn hoặc thay đổi máy lớn hơn
- ✓ Giảm nhiệt độ chảy và nhiệt độ khuôn
- ✓ Giảm tốc độ phun, áp suất phun thấp hoặc áp suất giữ nhỏ hơn

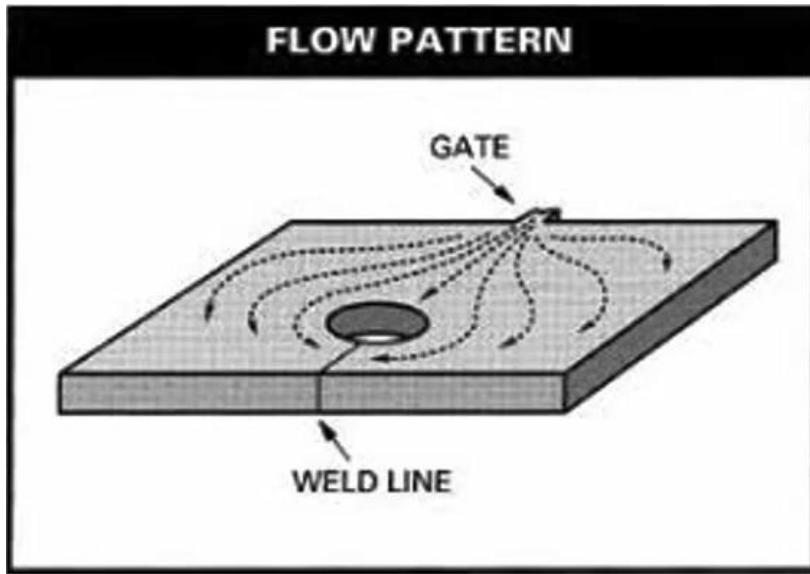
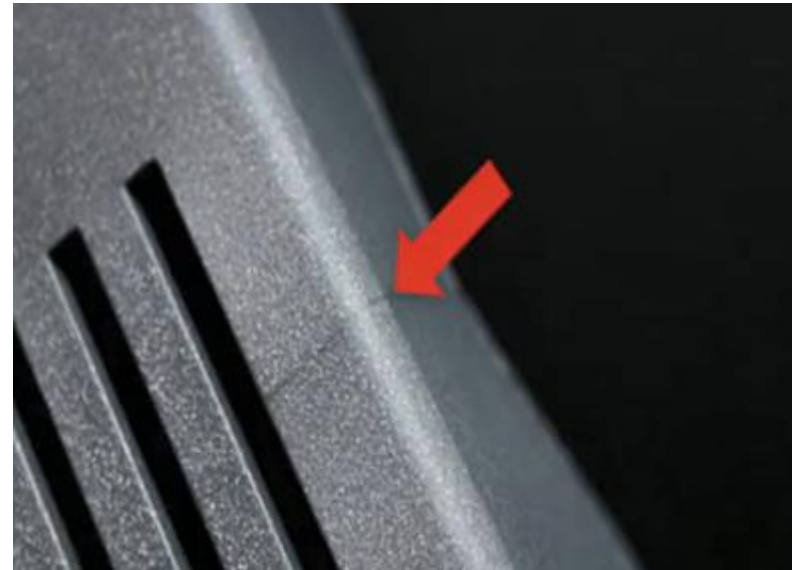
7. Sản phẩm có đường hàn nổi (Weldline)

Các vết đen ở cuối dòng chảy (không khí bị giữ lại), các vết hình chữ V, các đường màu khác nhau. Các vị trí weldline thường ảnh hưởng đến cơ tính. Gần giống với hiện tượng sản phẩm không điền đầy khuôn.

- ✓ Thiết kế cổng vào của đường dẫn nhựa không hợp lý, các dòng chảy gặp nhau
- ✓ Không khí không có chỗ thoát ra
- ✓ Áp suất phun không đủ

- ✓ Giải pháp giống như khuyết tật sản phẩm không điền đầy
- ✓ Thay đổi vị trí, hình dạng, kích thước hoặc số lượng cổng rót nhựa để thay đổi các hướng chảy của nhựa
- ✓ Kiểm tra hệ thống thoát khí của khuôn hoặc bổ sung thêm rãnh thoát khí
- ✓ Có thể dùng phần mềm CAE (Moldflow) để nhận dạng vùng có đường hàn → Thiết kế để đưa các đường weldline vào các vị trí không thấy được và không chịu lực

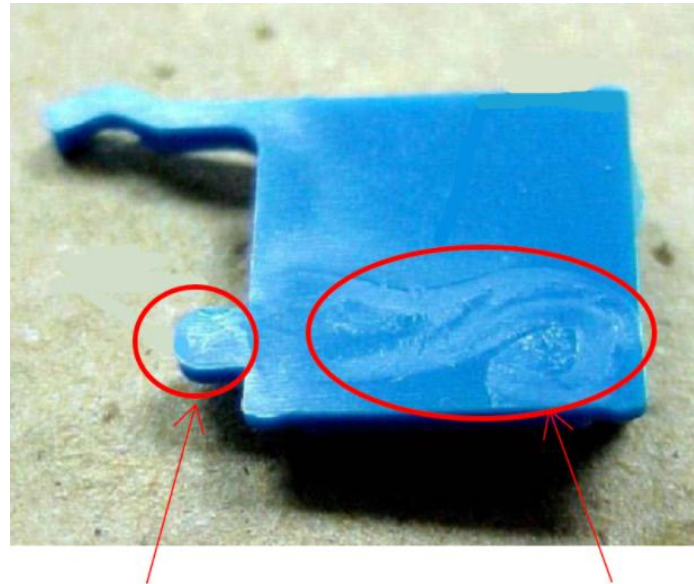
8. Sản phẩm có nhiều nếp nhăn (Jetting)

Gate

Jetting

- ✓ Thành sản phẩm dày không đều
- ✓ Áp suất phun thấp, nhiệt độ khuôn quá cao
- ✓ Kênh dẫn nhựa, cổng vào có kích thước quá nhỏ hoặc kích thước cổng vào quá lớn

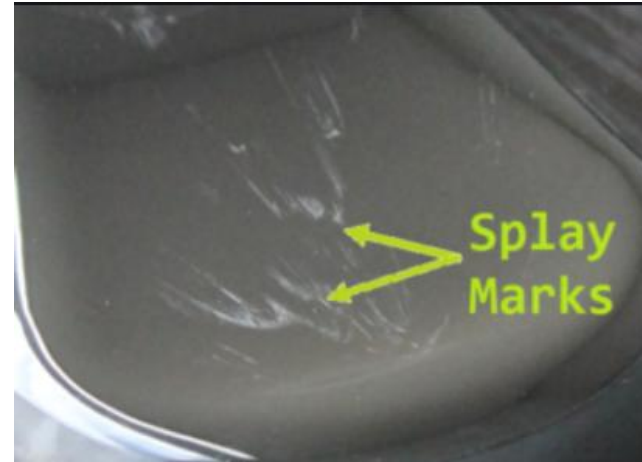
9. Bề mặt bong tróc, có vết xước, không bằng phẳng (Splay)

Bề mặt bị tách thành phiến, vảy khi cắt ngang. Rất khó nhận dạng bởi vì bề mặt không bị nứt. **Bề mặt thường hư khi dùng vật cứng cào nhẹ vào.**

- ✓ Ứng suất trượt cao hình thành các lớp
- ✓ Các chất bẩn hoặc chất độn không tương hợp với nhựa nhiệt dẻo

- ✓ Tăng nhiệt độ chảy và giảm tốc độ phun

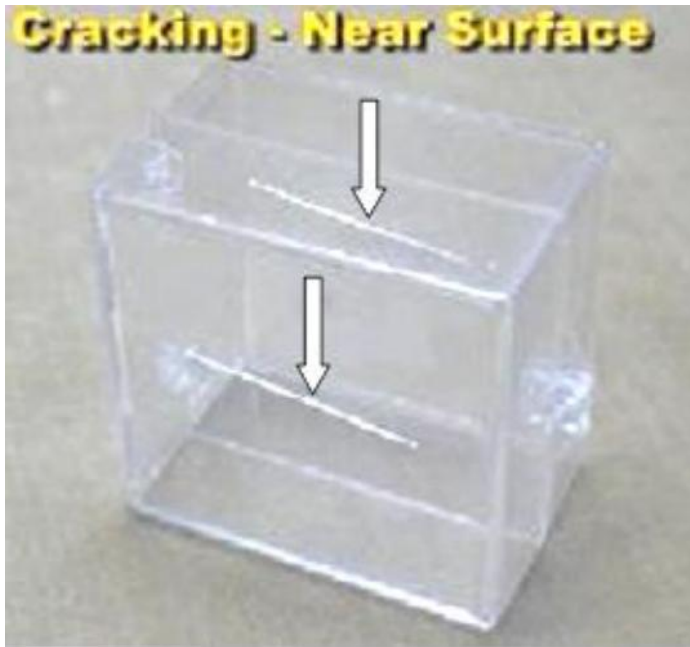
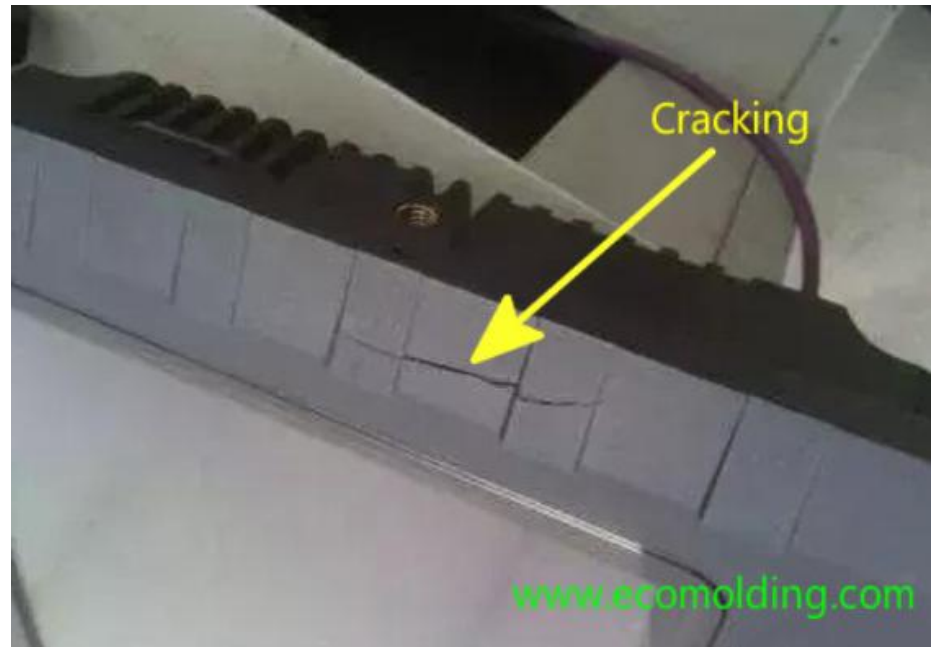
10. Các vết rạn nứt (Cracks)

Sản phẩm xuất hiện các vết nứt

- ✓ Tác động từ bên ngoài, xuất hiện do lực lấy sản phẩm
- ✓ Ứng suất dư tạo thành trong sản phẩm do thông số ép không phù hợp
- ✓ Do kết cấu sản phẩm có nhược điểm khó lấy sản phẩm ra khỏi khuôn hoặc sản phẩm dính từng phần vào khuôn

- ✓ Xem lại thiết kế sản phẩm để cải thiện tính chảy
- ✓ Dùng nhựa nhiệt dẻo ít nhạy cảm với ứng suất hơn
- ✓ Tăng nhiệt độ bề mặt khuôn và nhiệt độ chảy của nhựa, giảm áp xuất duy trì
- ✓ Giảm lực tác động lên khuôn từ bên ngoài

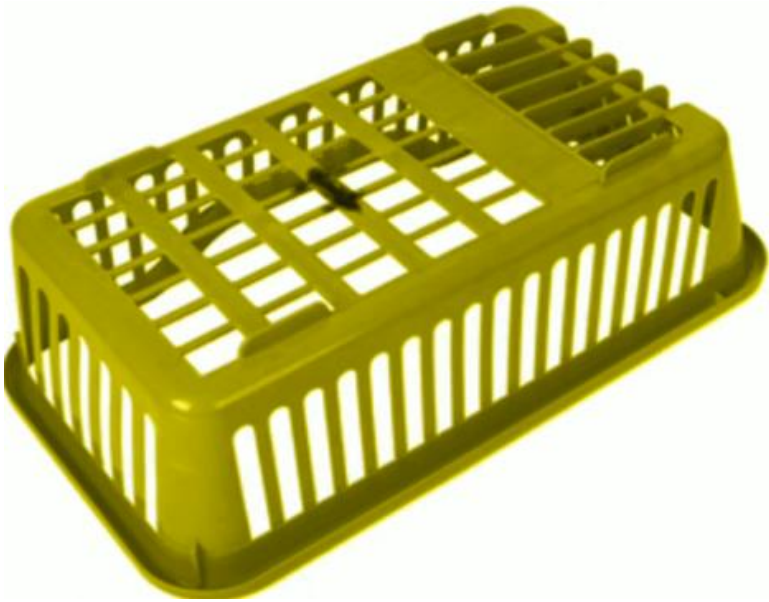
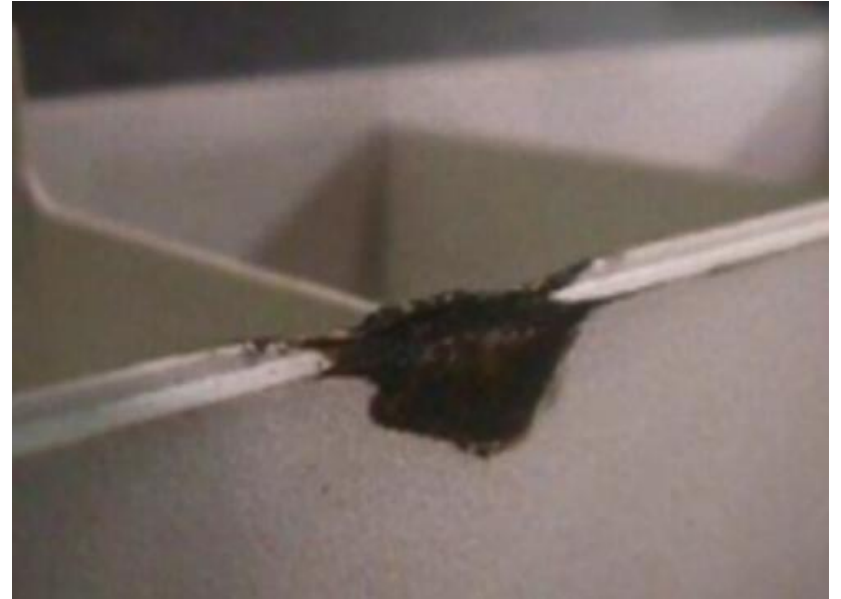
11. Sản phẩm có vết cháy đen (Burn marks)

Sản phẩm có các chỗ bị cháy đen

- ✓ Áp xuất phun quá cao
- ✓ Nhiệt độ của nhựa quá cao
- ✓ Không khí bị kẹt lại trong khuôn

- ✓ Giảm áp xuất phun, tốc độ phun
- ✓ Kiểm tra hệ thống thoát khí
- ✓ Phải sấy vật liệu trước khi ép, độ ẩm của vật liệu $<0.1\%$
